**INSPECTION REPORT**  
**ΕΚΘΕΣΗ ΕΠΙΘΕΩΡΗΣΗΣ**

| <b>Project<br/>Έργο</b> | : | Pull Out Test σε Ειδικό Μηχανισμό στήριξης - συγκράτησης Φ/Β Πανέλων |
| <b>Our Ref.No.</b> | : | TUVR – ALUMINCO A.E. IR 04/2013 |
| <b>Subject of<br/>inspection<br/>Αντικείμενο<br/>Επιθεώρησης</b> | : | Δοκιμή Αντοχής Εφελκυσμού Ειδικού Μηχανισμού στήριξης Φ/Β πανέλων σε βιομηχανικό πανέλο (στέγαστρο) |

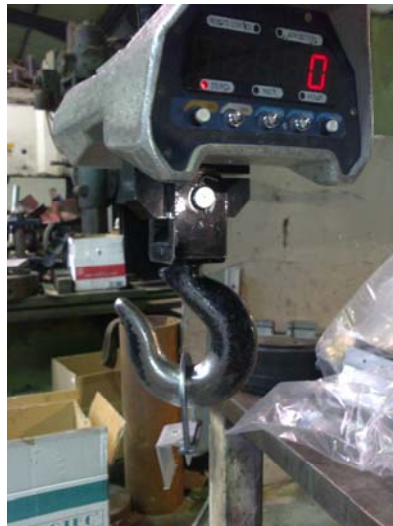
- Για την πραγματοποίηση των δοκιμών χρησιμοποιήθηκε ο ζυγός CASTON II (serial S/N 3C55504ØI):

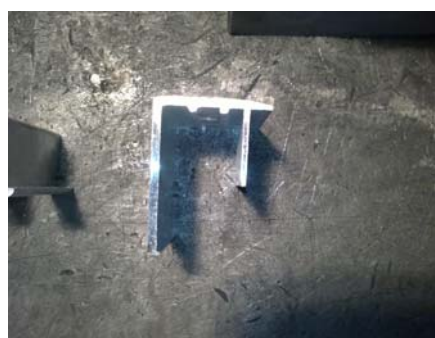
- Λαμβάνοντας υπόψη και τα Συνημμένα 2,3,4,5,6,7 όπου παρουσιάζονται αναλυτικά το είδος των δοκιμών και τα αποτελέσματα αυτών διαπιστώνεται ότι:
  1. Η διατομή τύπου Z με κωδική ονομασία E5301-0305 για τη συγκεκριμένη διάταξη όπως παρουσιάστηκε παραπάνω έχει την ικανότητα να παραλάβει 240 Kg δύναμη μέχρι να αποκολληθεί από το βιομηχανικό πάνελ παλαιού τύπου χωρίς να πάρει κάποια παραμόρφωση η οποία μπορεί να αποτελέσει αφορμή για αστοχία του υλικού του μηχανισμού στήριξης.

2. Η ίδια διατομή Z μπορεί να παραλάβει το φορτίο των 278 Kg περίπου μέχρι την αποκόλλησή του από το βιομηχανικό πάνελ νέου τύπου χωρίς επίσης να προκληθεί κάποια παραμόρφωση στο υλικό του μηχανισμού στήριξης.

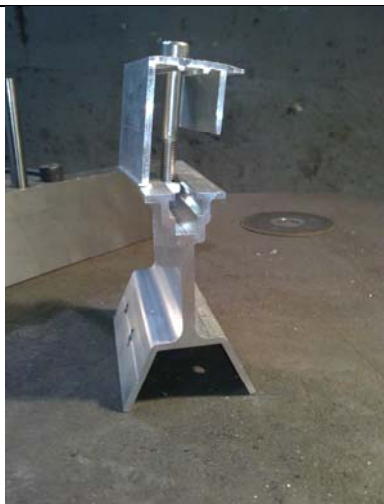
Μηχανισμός με Ζήτα διατομή

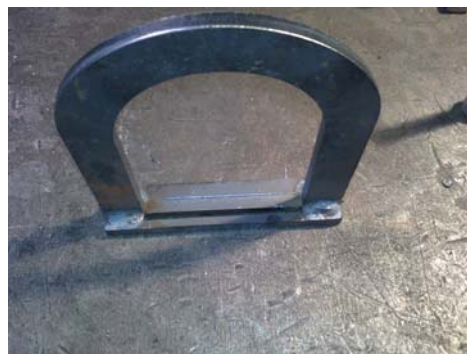
Συνδετήριο μέσο πέταλο για διεξαγωγή δοκιμής

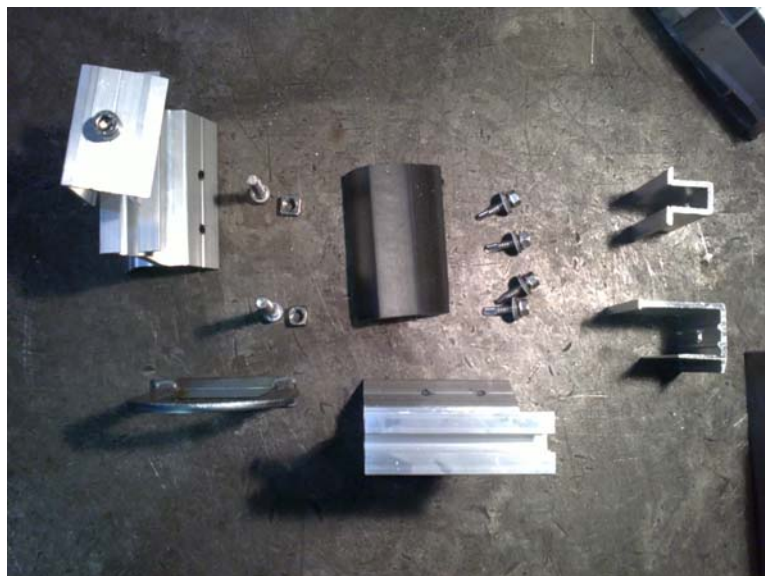
Όλα τα εξαρτήματα στο σύνολό τους τα οποία χρησιμοποιήθηκαν στις δοκιμές

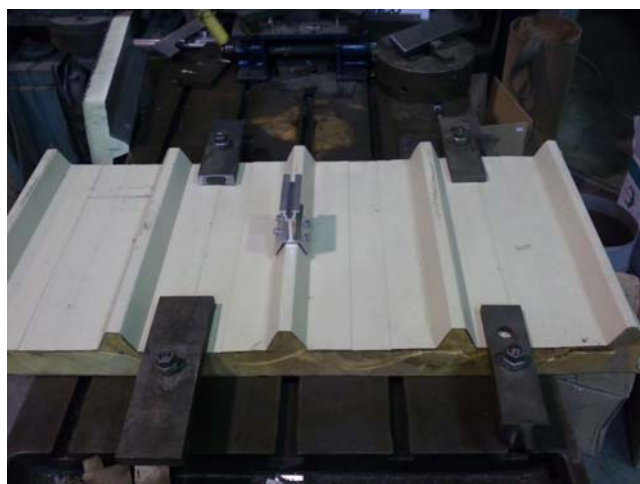
Βιομηχανικό πάνελ διαστάσεων 50x110 εκ. προσαρμοσμένο στις ανάγκες της δοκιμής

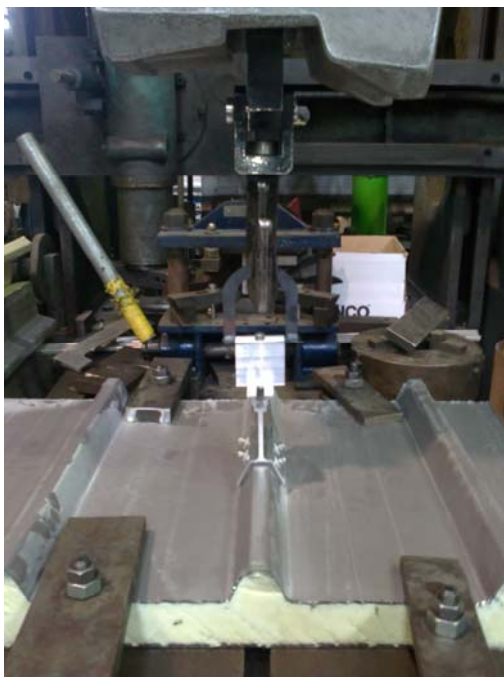
Διάταξη δοκιμής για διατομή Ζήτα

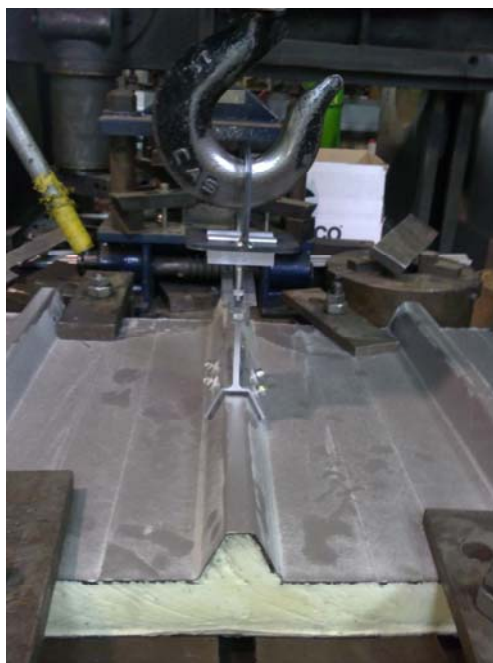
Διάταξη δοκιμής για διατομή Ω

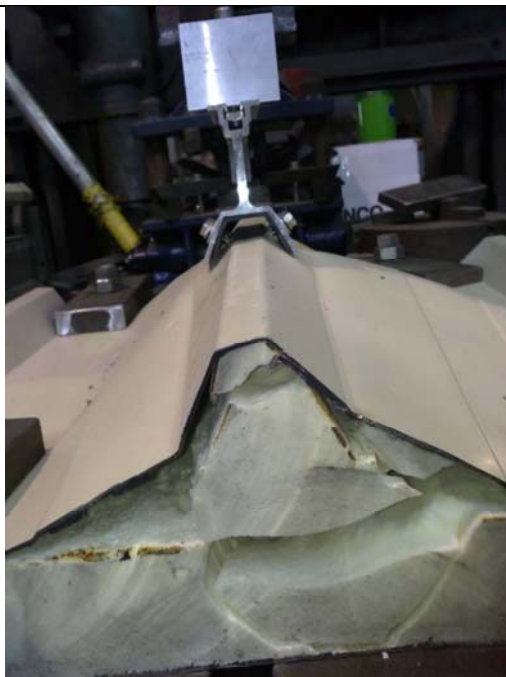
Βιομηχανικό πάνελo παλαιού τύπου με λαμαρίνα 0,6 mm μετά από τη δοκιμή, παρατηρούμε ότι καταστρέφεται τελείως το πάνελo και η τελική αντίσταση πριν την αποκόλληση προέρχεται μόνο από τη λαμαρίνα. Σημαντικός παράγοντας λοιπόν είναι και η ποιότητα αλλά και η παλαιότητα του βιομηχανικού πάνελoυ

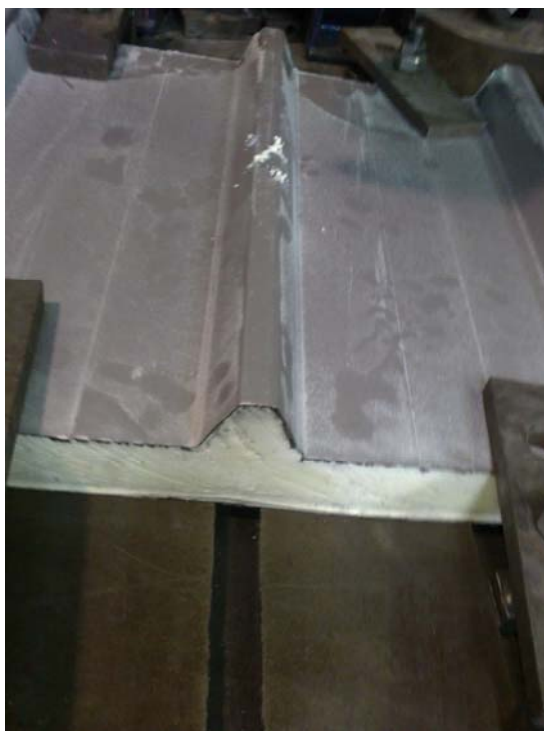
Βιομηχανικό πάνελo νέου τύπου με λαμαρίνα 0,6 mm μετά από τη δοκιμή, παρατηρούμε ότι δεν υπάρχει καμία παραμόρφωση-αστοχία του υλικού παρά μόνο στα σημεία των οπών όπου συνδέεται ο μηχανισμός.

6. Η αστοχία που παρατηρείται είναι στις οπές του βιομηχανικού πανέλου οι οποίες συγκρατούν το μηχανισμό στήριξης σε 4 σημεία και όχι στον ίδιο το μηχανισμό.

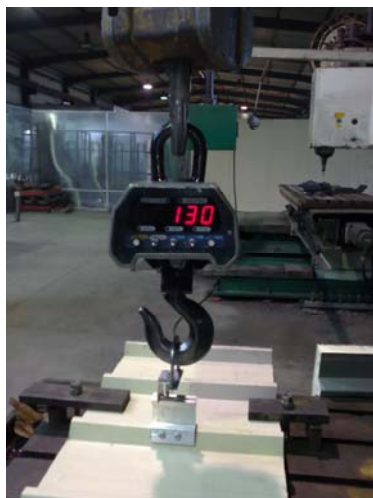
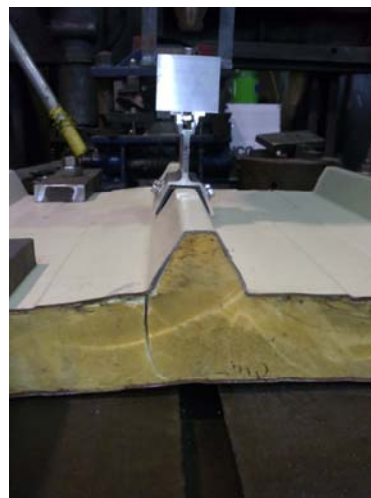
| <b>A/A</b> | <b>Δύναμη σε Kg</b> | <b>Παραμόρφωση - Αστοχία Μηχανισμού Στήριξης</b> | <b>Παραμόρφωση - Αστοχία Βιομηχανικού Πανέλου</b> |
|---|---|---|---|
| 5 | 132 | Μετατόπιση περίπου στα 2 mm του μηχανισμού από τη μια μεριά της βίδας | 1η ρηγμάτωση |

| <p>Μετά τη συνεχή καταπόνηση των δύο υλικών (μηχανισμός και βιομηχανικό πάνελο) σε εφελκυσμό με τη βοήθεια του ζυγού παρατηρούμε ότι η αποκόλληση του μηχανισμού από το πάνελο πραγματοποιείται στην επιβολή δύναμης της τάξης των <b>207 Kg</b>. Ο μηχανισμός όπως φαίνεται στις φωτογραφίες δεν διαφαίνεται να έχει πάρει παραμορφώσεις ούτε να έχει αλλάξει η διατομή του. Αντιθέτως το βιομηχανικό πάνελο φαίνεται πως έχει καταστραφεί εντελώς κατά την αποκόλληση του μηχανισμού. Πρώτα ξεκινά η παραμόρφωση του πανέλου υπό μορφή μικρορωγμών μετά τεμαχίζεται η πολυουρεθάνη μετά αποκολλάται η λαμαρίνα και τελικά σχίζεται το σημείο επαφής με τις αυτοδιάτρητες βίδες του μηχανισμού.</p> |

Η δύναμη στο σημείο των 132 Kg όπου εμφανίζεται η πρώτη ρωγμή στο βιομηχανικό πάνελο

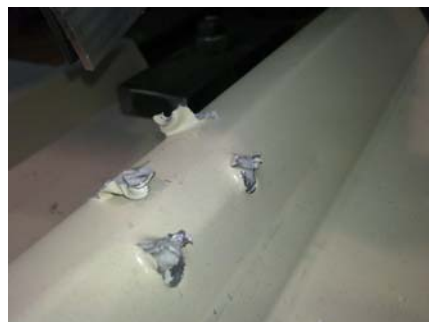
| <b>A/A</b> | <b>Δύναμη σε Kg</b> | <b>Παραμόρφωση - Αστοχία Μηχανισμού Στήριξης</b> | <b>Παραμόρφωση - Αστοχία Βιομηχανικού Πανέλου</b> |
|---|---|---|---|
| 10 | 207 | Αποκόλληση μηχανισμού από το βιομηχανικό πάνελο - καμία παραμόρφωση ή αστοχία υλικού | αποκόλληση ελάσματος από τη βάση πολυουρεθάνης αστοχία στο σημείο των οπών σχίσιμο από τις βίδες |

Πλήρης παραμόρφωση του βιομηχανικού πανέλου πριν την αποκόλληση του μηχανισμού. Άθικτος ο μηχανισμός στήριξης. Και ακριβώς δίπλα φαίνεται το αποτέλεσμα της καταστροφής των οπών του πανέλου

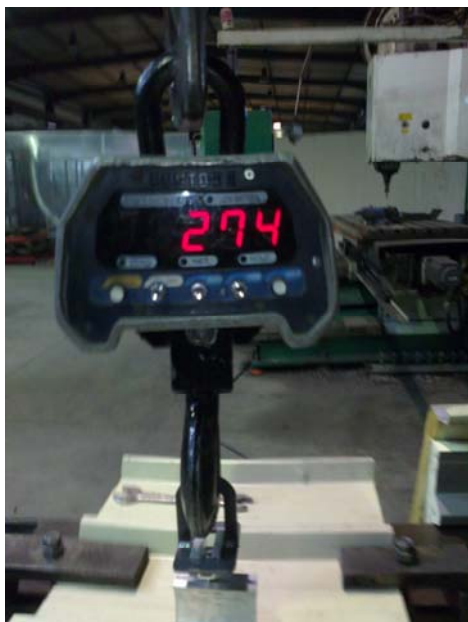
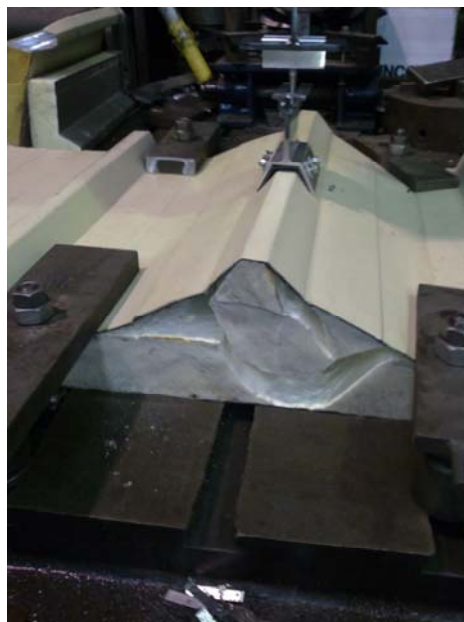
| <b>A/A</b> | <b>Δύναμη σε Kg</b> | <b>Παραμόρφωση - Αστοχία Μηχανισμού Στήριξης</b> | <b>Παραμόρφωση - Αστοχία Βιομηχανικού Πανέλου</b> |
|---|---|---|---|
| 5 | 274 | Αύξηση του κενού μεταξύ των δύο υλικών | έναρξη αποκόλλησης ελάσματος από πολυουρεθάνη |

| <p>Μετά τη συνεχή καταπόνηση των δύο υλικών (μηχανισμός και βιομηχανικό πάνελο) σε εφελκυσμό με τη βοήθεια του ζυγού παρατηρούμε ότι η αποκόλληση του μηχανισμού από το πάνελο πραγματοποιείται στην επιβολή δύναμης της τάξης των <b>280 Kg</b>. Ο μηχανισμός όπως φαίνεται στις φωτογραφίες δεν διαφαίνεται να έχει πάρει παραμορφώσεις ούτε να έχει αλλάξει η διατομή του. Αντιθέτως το βιομηχανικό πάνελο φαίνεται πως έχει καταστραφεί εντελώς κατά την αποκόλληση του μηχανισμού. Πρώτα ξεκινά η παραμόρφωση του πανέλου υπό μορφή μικρορωγμών μετά τεμαχίζεται η πολυουρεθάνη μετά αποκολλάται η λαμαρίνα και τελικά σχίζεται το σημείο επαφής με τις αυτοδιάτρητες βίδες του μηχανισμού.</p> | |

Στο σημείο όπου η δύναμη φτάνει τα 274 Kg φαίνεται καθαρά η αποκόλληση της λαμαρίνας του πάνελου

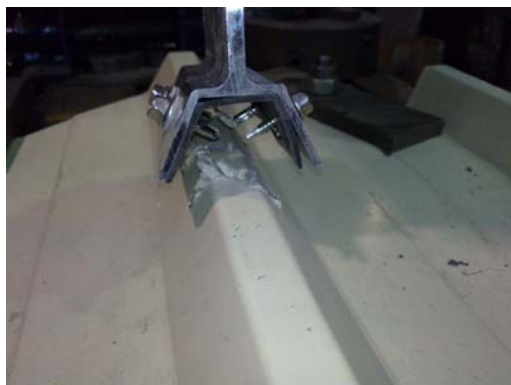
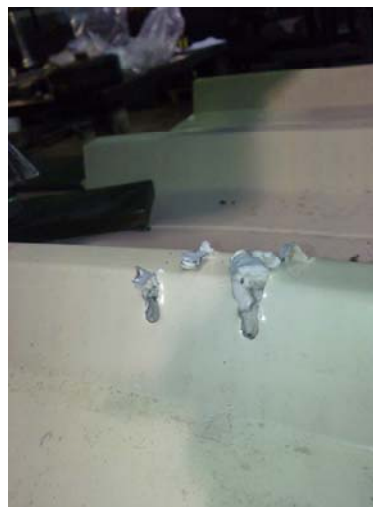
| <b>A/A</b> | <b>Δύναμη σε Kg</b> | <b>Παραμόρφωση - Αστοχία Μηχανισμού Στήριξης</b> | <b>Παραμόρφωση - Αστοχία Βιομηχανικού Πανέλου</b> |
|---|---|---|---|
| 6 | 280 | Αποκόλληση μηχανισμού από το βιομηχανικό πάνελο - καμία παραμόρφωση ή αστοχία υλικού | αποκόλληση ελάσματος από τη βάση πολυουρεθάνης αστοχία στο σημείο των οπών σχίσιμο από τις βίδες |

Μετά από την αποκόλληση ο μηχανισμός παραμένει απαραμόρφωτος και οι σπές έχουν καταστραφεί πλήρως

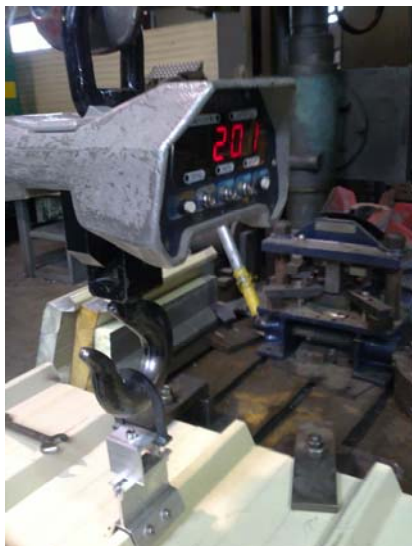
| <b>Συμπεράσματα</b> |
|---|
| <p>Μετά τη συνεχή καταπόνηση των δύο υλικών (μηχανισμός και βιομηχανικό πανέλο) σε εφελκυσμό με τη βοήθεια του ζυγού παρατηρούμε ότι η αποκόλληση του μηχανισμού από το πανέλο πραγματοποιείται στην επιβολή δύναμης της τάξης των <b>240 Kg</b>. Ο μηχανισμός όπως φαίνεται στις φωτογραφίες δεν διαφαίνεται να έχει πάρει παραμορφώσεις ούτε να έχει αλλάξει η διατομή του. Αντιθέτως το βιομηχανικό πανέλο φαίνεται πως έχει καταστραφεί εντελώς κατά την αποκόλληση του μηχανισμού. Πρώτα ξεκινά η παραμόρφωση του πανέλου υπό μορφή μικρορωγμών μετά τεμαχίζεται η πολυουρεθάνη μετά αποκολλάται η λαμαρίνα και τελικά σχίζεται το σημείο επαφής με τις αυτοδιάτρητες βίδες του μηχανισμού.</p> |

Στα 201 Kg φαίνεται η αστοχία του πανέλου ακριβώς όπως στις προηγούμενες δοκιμές

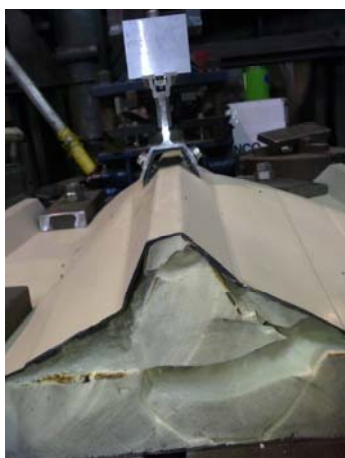
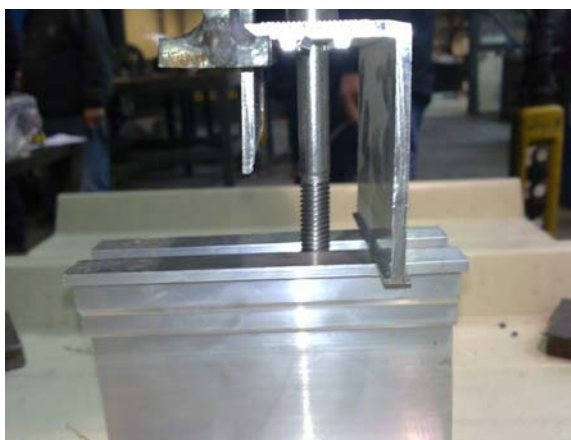
| <b>A/A</b> | <b>Δύναμη σε Kg</b> | <b>Παραμόρφωση - Αστοχία Μηχανισμού Στήριξης</b> | <b>Παραμόρφωση - Αστοχία Βιομηχανικού Πανέλου</b> |
|---|---|---|---|
| 7 | 240+ | Αποκόλληση μηχανισμού από το βιομηχανικό πανέλο - καμία παραμόρφωση ή αστοχία υλικού | αποκόλληση ελάσματος από τη βάση πολυουρεθάνης αστοχία στο σημείο των οπών σχίσιμο από τις βίδες |

Πλήρης παραμόρφωση του πανέλου. Καμιά παραμόρφωση στο μηχανισμό στήριξης

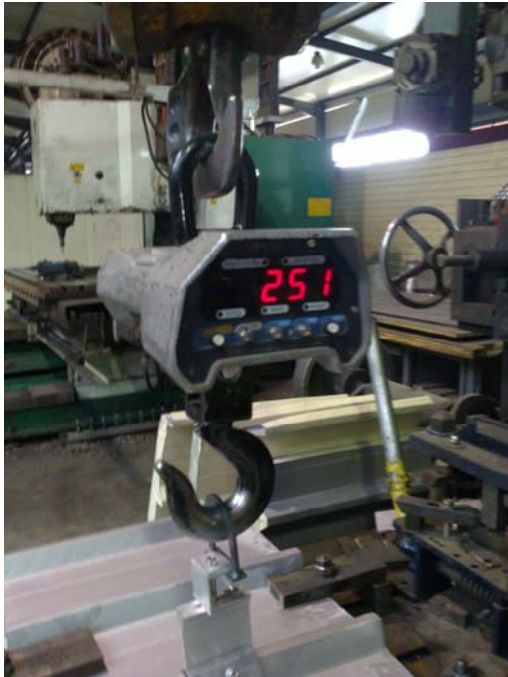
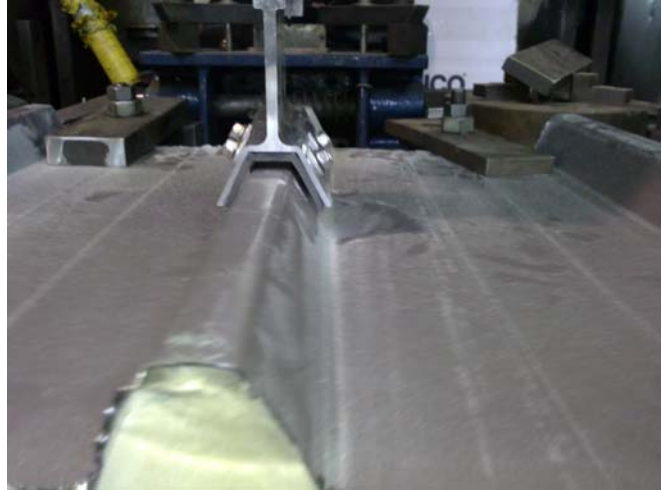
| <b>A/A</b> | <b>Δύναμη σε Kg</b> | <b>Παραμόρφωση - Αστοχία Μηχανισμού Στήριξης</b> | <b>Παραμόρφωση - Αστοχία Βιομηχανικού Πανέλου</b> |
|---|---|---|---|
| 7 | 256 | Αύξηση του κενού μεταξύ των δύο υλικών | Καμία |

| <p>Μετά τη συνεχή καταπόνηση των δύο υλικών (μηχανισμός και βιομηχανικό πανέλο) σε εφελκυσμό με τη βοήθεια του ζυγού παρατηρούμε ότι η αποκόλληση του μηχανισμού από το πανέλο πραγματοποιείται στην επιβολή δύναμης της τάξης των <b>280 Kg</b> περίπου. Ο μηχανισμός όπως φαίνεται στις φωτογραφίες δεν διαφαίνεται να έχει πάρει παραμορφώσεις ούτε να έχει αλλάξει η διατομή του. Το βιομηχανικό πανέλο δεν παραμορφώνεται πέρα από ένα εντός πλαισίου ανάποδο βέλος κάμψης, δεν δημιουργούνται ρηγματώσεις και η δοκιμή τελειώνει όταν αποκολλάται ο μηχανισμός όπου σχίζεται το σημείο επαφής του πανέλου με τις αυτοδιάτρητες βίδες του μηχανισμού.</p> |

Στα 256 Kg (η φωτό είναι όπως και σε άλλες με μικρότερη τιμή δύναμης λόγω της στιγμιαίας τιμής που δείχνει ο ζυγός) φαίνεται η μετατόπιση του μηχανισμού από το πάνελο και η κατάσταση στην οποία βρίσκεται το πάνελο όπου δεν έχει υποστεί καμία ρωγμή ή αλλου είδους παραμόρφωση.

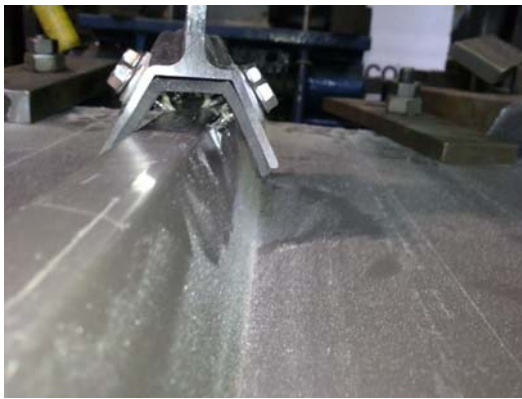
| <b>A/A</b> | <b>Δύναμη σε Kg</b> | <b>Παραμόρφωση - Αστοχία Μηχανισμού Στήριξης</b> | <b>Παραμόρφωση - Αστοχία Βιομηχανικού Πανέλου</b> |
|---|---|---|---|
| 10 | 280+ | Αποκόλληση μηχανισμού από το βιομηχανικό πανέλο - καμία παραμόρφωση ή αστοχία υλικού | αποκόλληση μηχανισμού, αστοχία στο σημείο των οπών σχίσιμο από τις βίδες |

Ακριβώς μετά την αποκόλληση του μηχανισμού όπου έχουν βγει από τη θέση τους οι βίδες και η απόδειξη ότι το πάνελο έχει αστοχία μόνο στα σημεία των οπών.

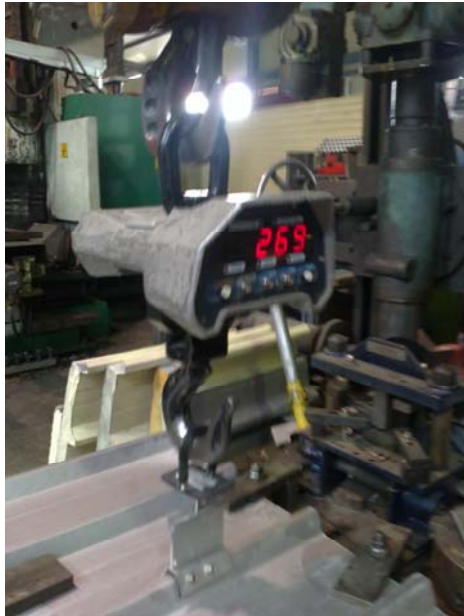
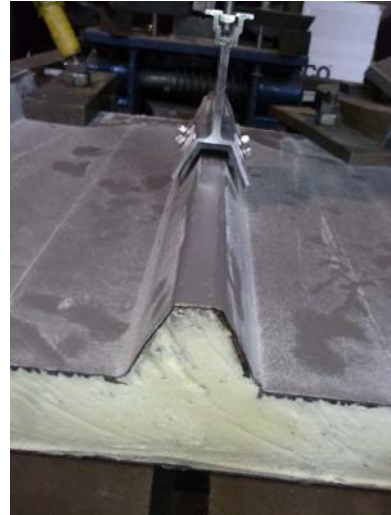
| <b>A/A</b> | <b>Δύναμη σε Kg</b> | <b>Παραμόρφωση - Αστοχία Μηχανισμού Στήριξης</b> | <b>Παραμόρφωση - Αστοχία Βιομηχανικού Πανέλου</b> |
|---|---|---|---|
| 8 | 274 | Αισθητή ή απομάκρυνση των άκρων του μηχανισμού από το βιομηχανικό πανέλο | Καμία |

| <p>Μετά τη συνεχή καταπόνηση των δύο υλικών (μηχανισμός και βιομηχανικό πανέλο) σε εφελκυσμό με τη βοήθεια του ζυγού παρατηρούμε ότι η αποκόλληση του μηχανισμού από το πανέλο πραγματοποιείται στην επιβολή δύναμης της τάξης των <b>280 Kg</b> περίπου. Ο μηχανισμός όπως φαίνεται στις φωτογραφίες δεν διαφαίνεται να έχει πάρει παραμορφώσεις ούτε να έχει αλλάξει η διατομή του. Το βιομηχανικό πανέλο δεν παραμορφώνεται πέρα από ένα εντός πλαισίου ανάποδο βέλος κάμψης, δεν δημιουργούνται ρηγματώσεις και η δοκιμή τελειώνει όταν αποκολλάται ο μηχανισμός όπου σχίζεται το σημείο επαφής του πανέλου με τις αυτοδιάτρητες βίδες του μηχανισμού.</p> |

Στα 274 Kg (η φωτό είναι όπως και σε άλλες με μικρότερη τιμή δύναμης λόγω της στιγμιαίας τιμής που δείχνει ο ζυγός) φαίνεται η μετατόπιση του μηχανισμού από το πάνελο και η κατάσταση στην οποία βρίσκεται το πάνελο όπου δεν έχει υποστεί καμία ρωγμή ή αλλου είδους παραμόρφωση.

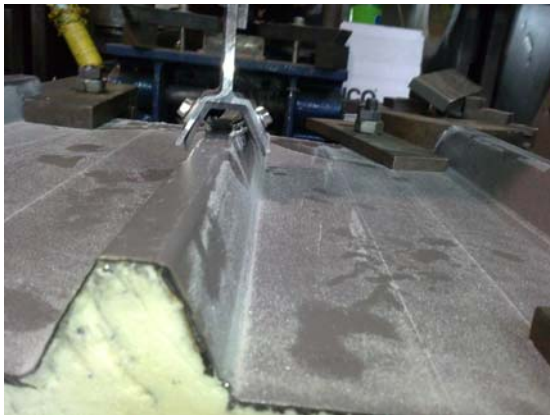
| <b>A/A</b> | <b>Δύναμη σε Kg</b> | <b>Παραμόρφωση - Αστοχία Μηχανισμού Στήριξης</b> | <b>Παραμόρφωση - Αστοχία Βιομηχανικού Πανέλου</b> |
|---|---|---|---|
| 10 | 280+ | Αποκόλληση μηχανισμού από το βιομηχανικό πανέλο - καμία παραμόρφωση ή αστοχία υλικού | αποκόλληση μηχανισμού, αστοχία στο σημείο των οπών σχίσιμο από τις βίδες |

Ακριβώς στο όριο της αποκόλλησης του μηχανισμού όπου έχουν βγει σχεδόν από τη θέση τους οι βίδες και η απόδειξη ότι το πάνελο έχει αστοχία μόνο στα σημεία των οπών.

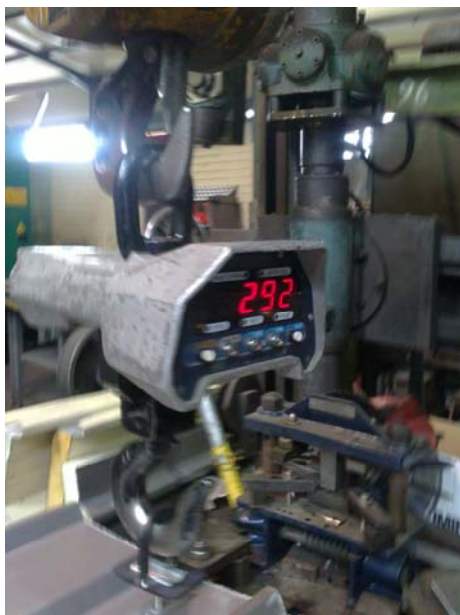
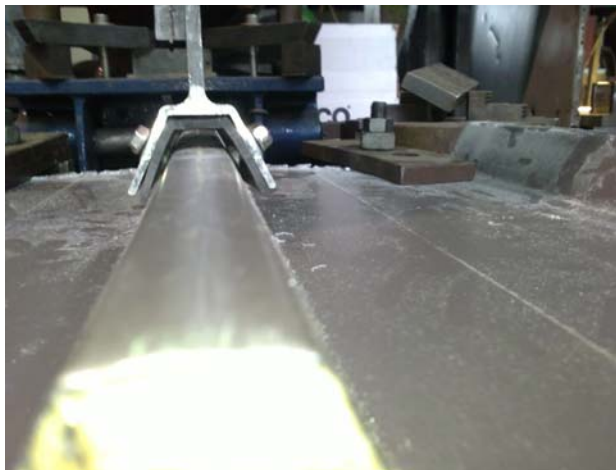
| <b>Συμπεράσματα</b> |
|---|
| <p>Μετά τη συνεχή καταπόνηση των δύο υλικών (μηχανισμός και βιομηχανικό πανέλο) σε εφελκυσμό με τη βοήθεια του ζυγού παρατηρούμε ότι η αποκόλληση του μηχανισμού από το πανέλο πραγματοποιείται στην επιβολή δύναμης της τάξης των <b>292 Kg</b> περίπου. Ο μηχανισμός όπως φαίνεται στις φωτογραφίες δεν διαφαίνεται να έχει πάρει παραμορφώσεις ούτε να έχει αλλάξει η διατομή του. Το βιομηχανικό πανέλο δεν παραμορφώνεται πέρα από ένα εντός πλαισίου ανάποδο βέλος κάμψης, δεν δημιουργούνται ρηγματώσεις και η δοκιμή τελειώνει όταν αποκολλάται ο μηχανισμός όπου σχίζεται το σημείο επαφής του πανέλου με τις αυτοδιάτρητες βίδες του μηχανισμού.</p> |

Στα 292 Kg φαίνεται η μετατόπιση του μηχανισμού από το πάνελ και η κατάσταση στην οποία βρίσκεται το πάνελ όπου δεν έχει υποστεί καμία ρωγμή ή αλλου είδους παραμόρφωση.

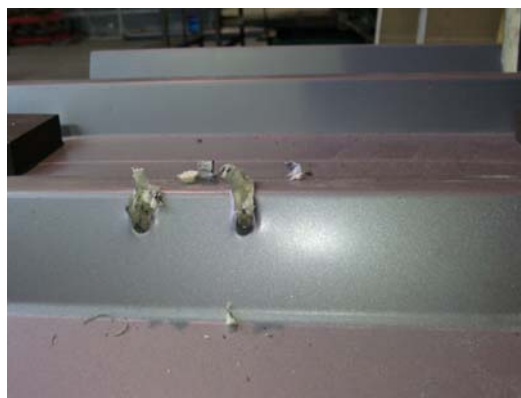
| <b>A/A</b> | <b>Δύναμη σε Kg</b> | <b>Παραμόρφωση - Αστοχία Μηχανισμού Στήριξης</b> | <b>Παραμόρφωση - Αστοχία Βιομηχανικού Πανέλου</b> |
|---|---|---|---|
| 11 | 292 | Αποκόλληση μηχανισμού από το βιομηχανικό πανέλο - καμία παραμόρφωση ή αστοχία υλικού | αποκόλληση μηχανισμού, αστοχία στο σημείο των οπών σχίσιμο από τις βίδες |

Ακριβώς μετά την αποκόλληση του μηχανισμού όπου έχουν βγει από τη θέση τους οι βίδες και η απόδειξη ότι το πάνελ έχει αστοχία μόνο στα σημεία των οπών.
